Heft 4, 2024

# **Naturwerksteine am Domturm in Utrecht**

**Baugeschichte • Restaurierungen 19. & 20. Jahrhundert •  
Ersatzgesteine • Literatur**

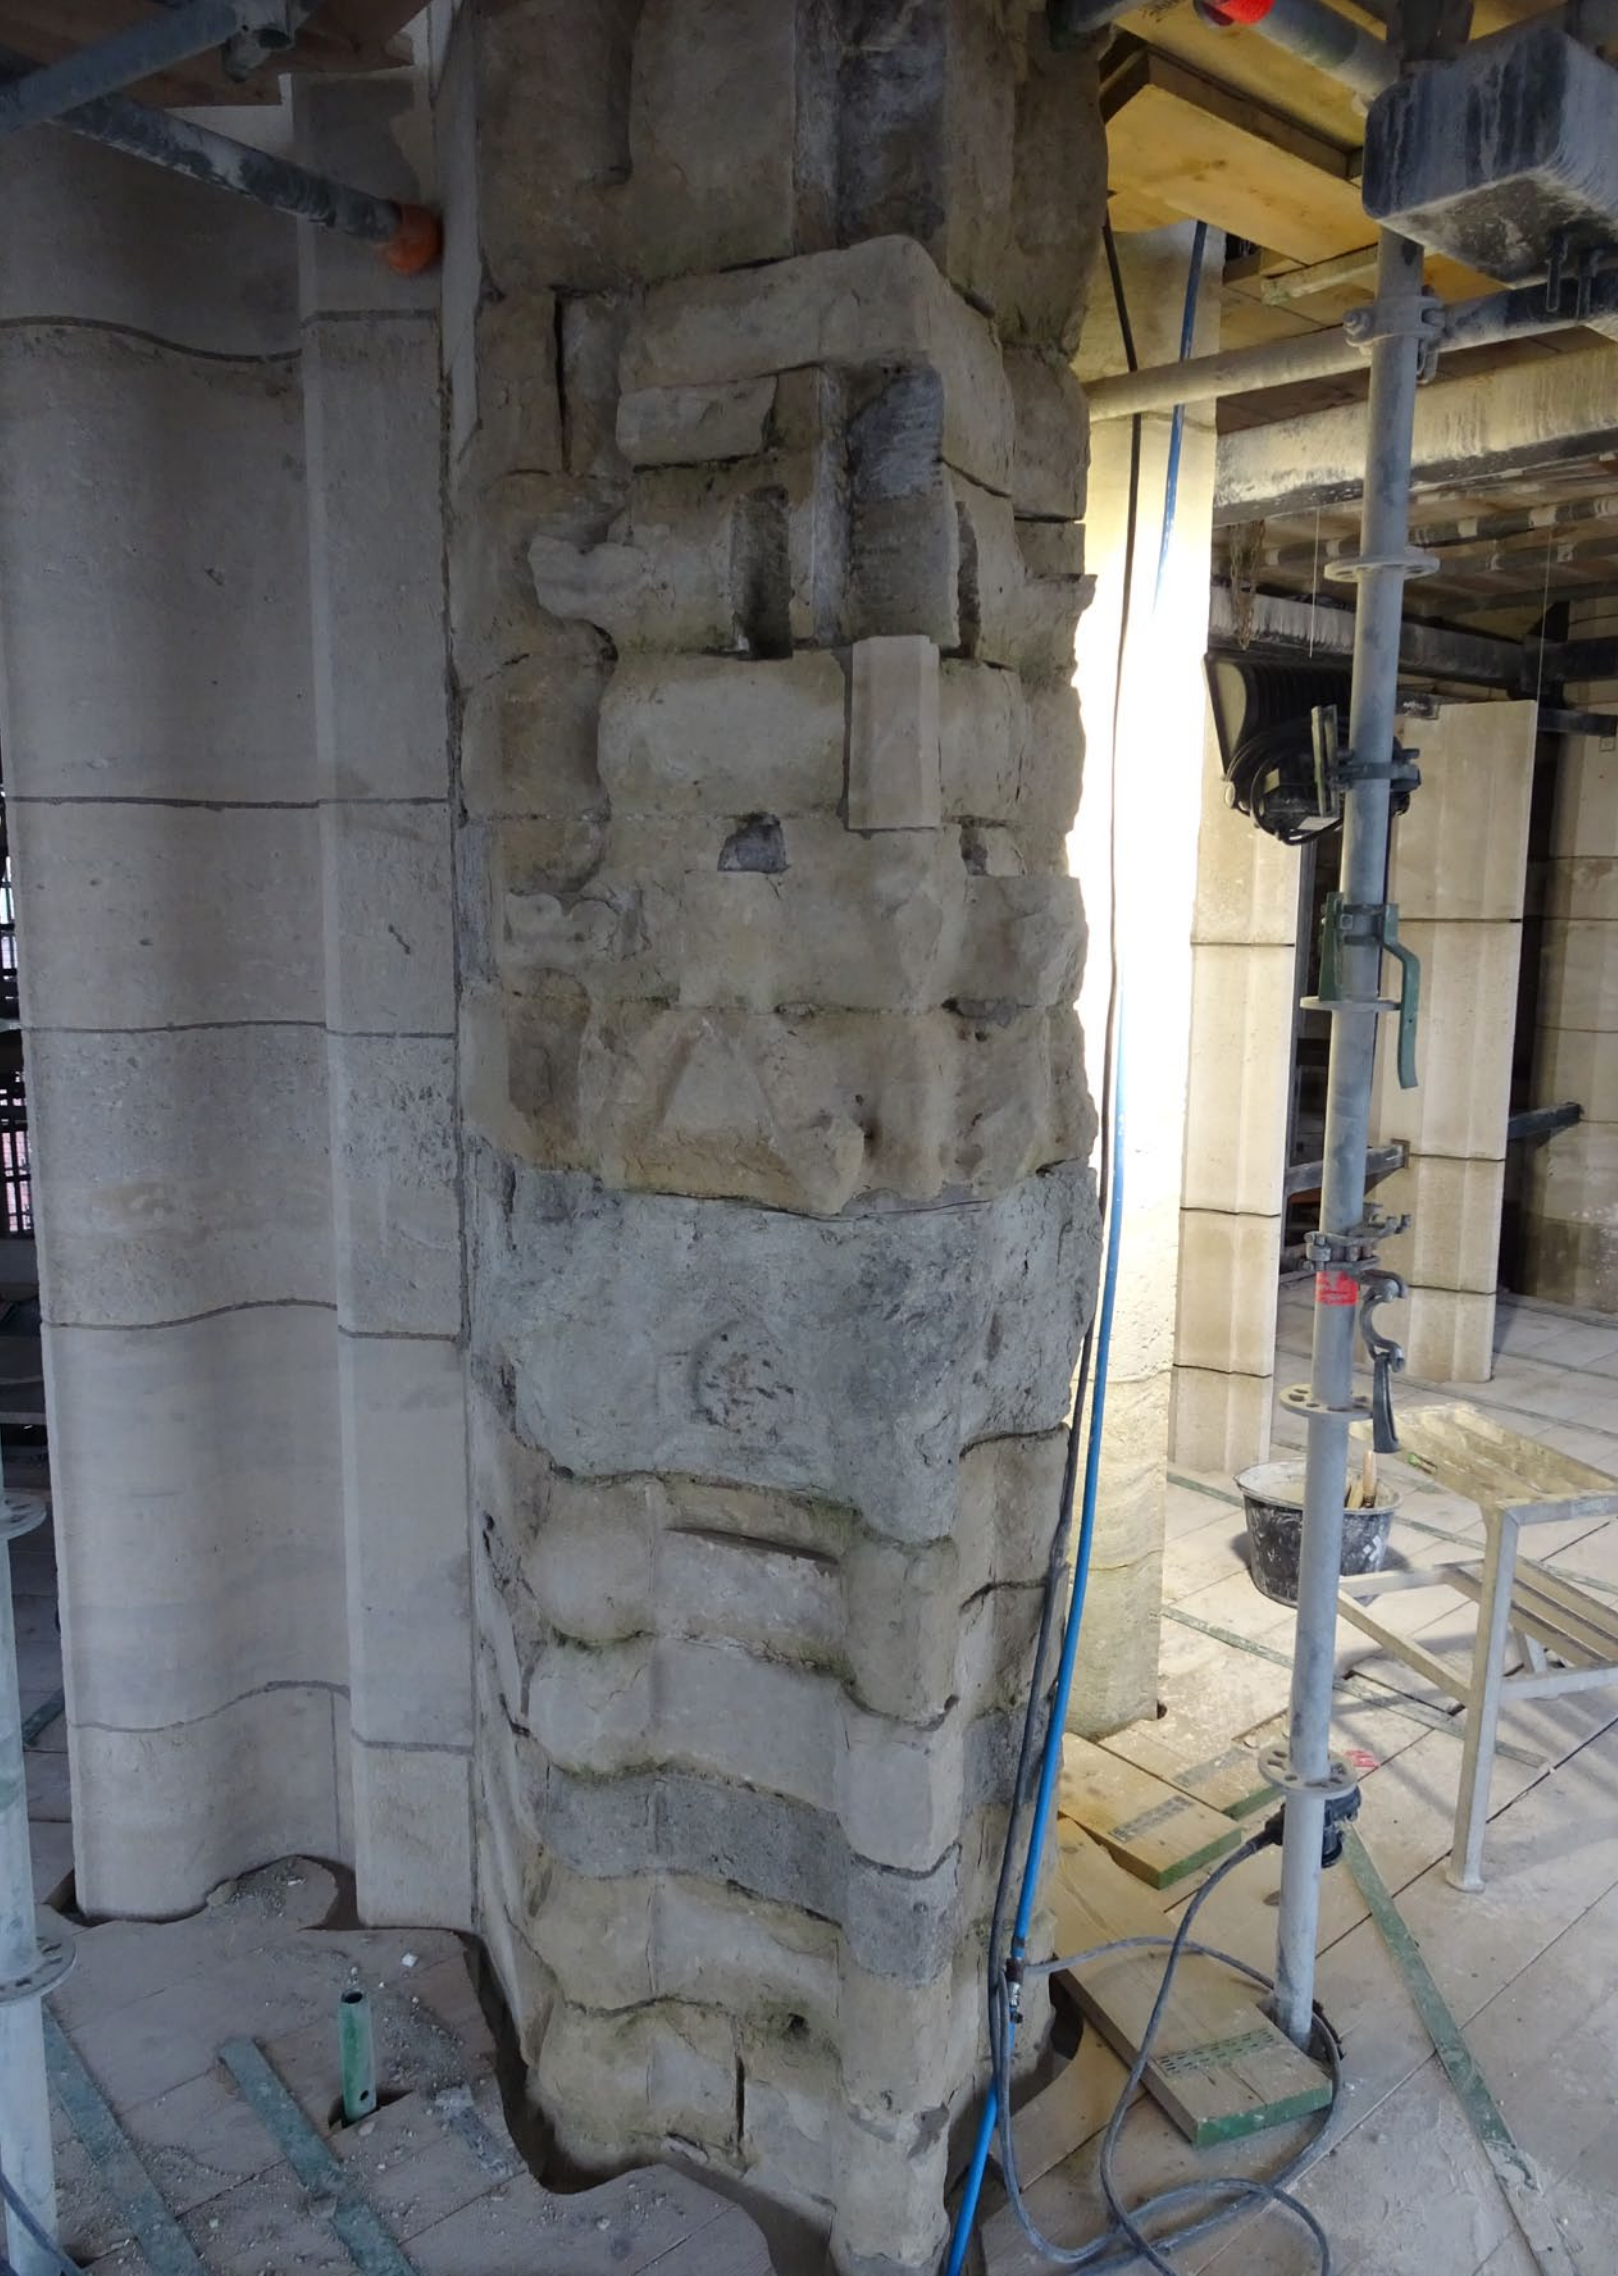
◀ **Abb. 4** . Stein vom Lede („Ledesteen“) aus der Bauzeit zusammen mit Drachenfels Trachyt an der Laterne.

Die Laterne enthält neben *Drachenfels Trachyt* viel *Stein von Lede* (**Abb. 4**). Dieser lutetische sandige Kalkstein aus

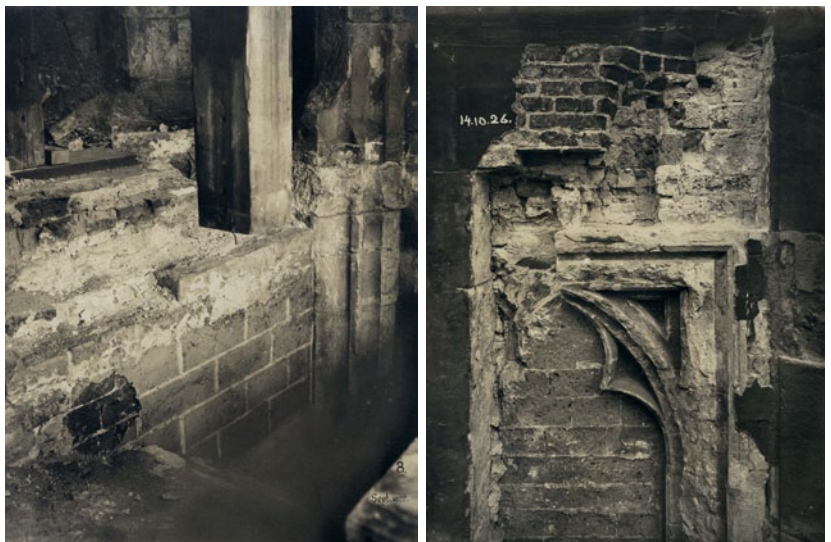
▲ **Abb. 6**. Links: Tuffsteinwand mit Putz in Tuffsteinfarbe mit Scheinfugen, geborgen 1922 (Het Utrechts Archief, Katalog Nr. 222200). Rechts: Blindmaßwerks aus Weiberner Tuffstein bei der Restaurierung 1926 (Het Utrechts Archief, Katalog Nr. 222268). Bildquelle: Utrechter Archief, (Public domain 1.0)

Bei der Restaurierung im 19. Jahrhundert wurden große Teile des Ranges unterhalb der Laterne vom Tuffstein befreit und durch *Utrechter Handformziegel* ersetzt. Bei der Restaurierung zu Beginn des 20. Jahrhunderts wurden sie (teilweise) wieder in Tuffstein ausgeführt (VAN HEUKELOM 1929). Ursprünglich scheinen sowohl *Römer* als auch *Weiberner Tuffstein* verwendet worden zu sein (**Abb. 6**).
